Süßer die Glocken nie klingen....

Von Dr. Andrea Korte-Böger für den Kirchenvorstand

Was war passiert?

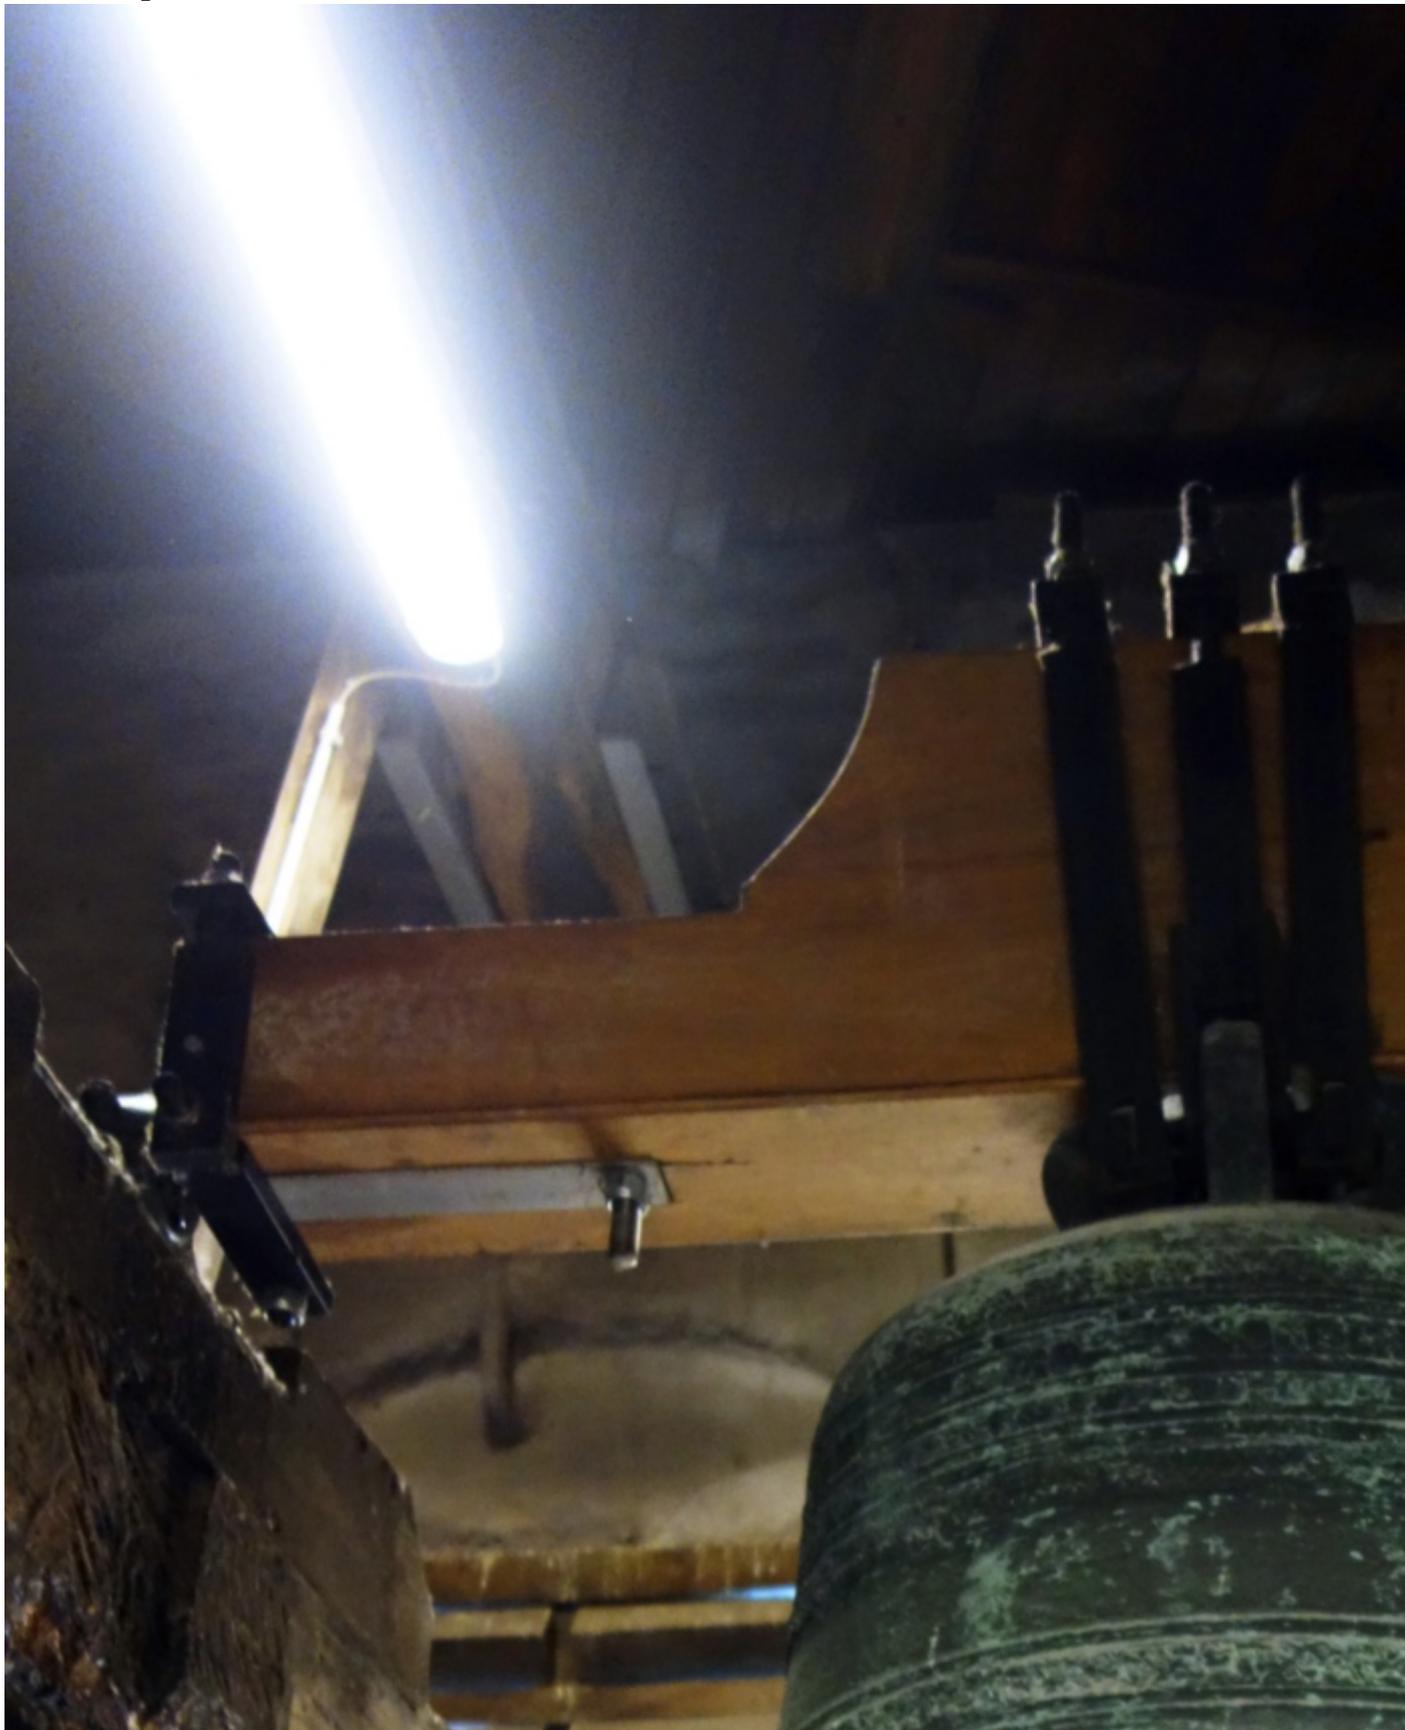
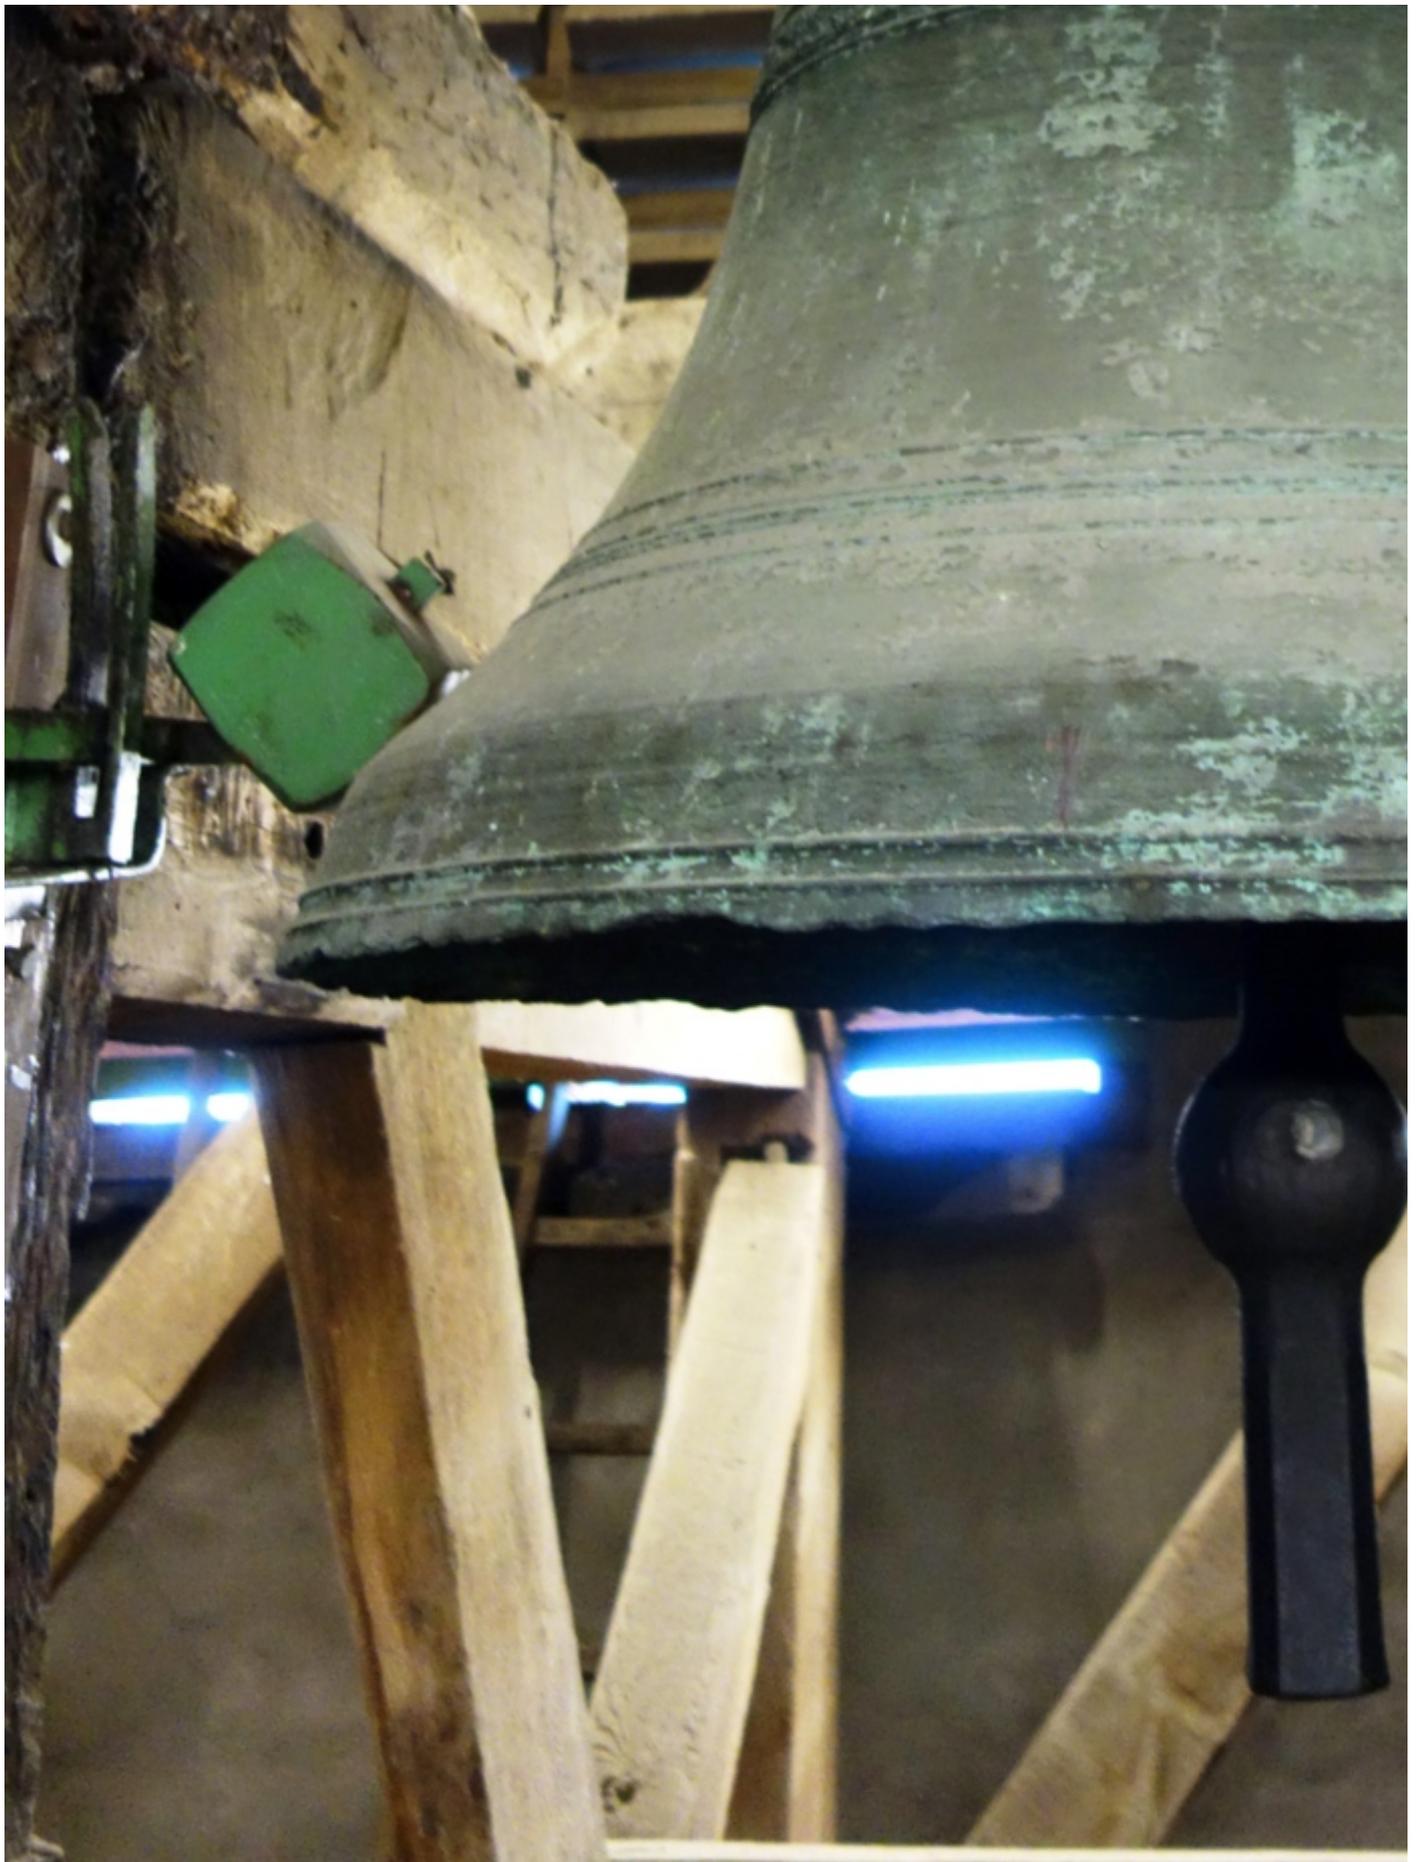
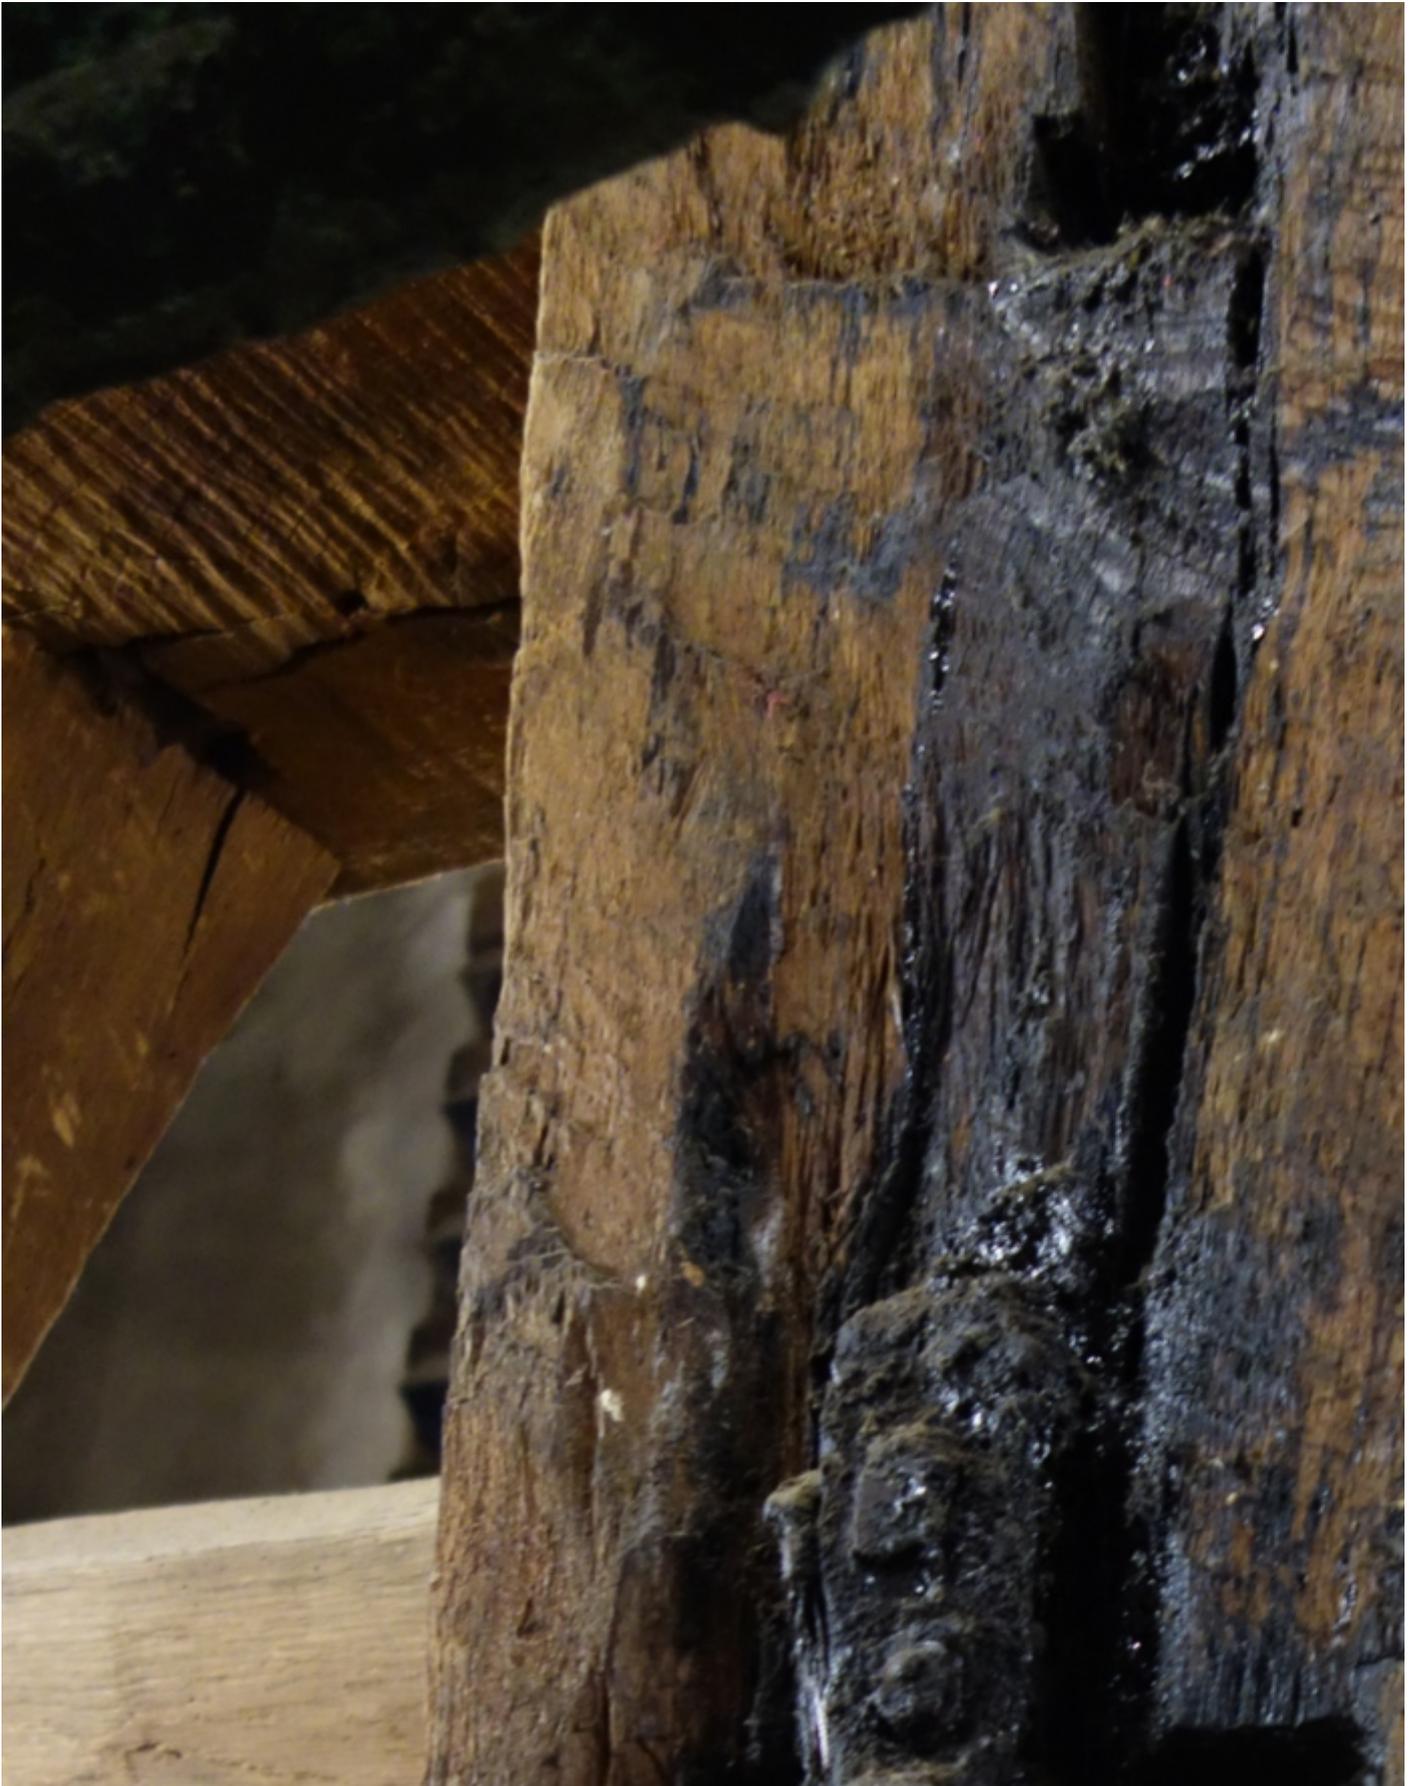
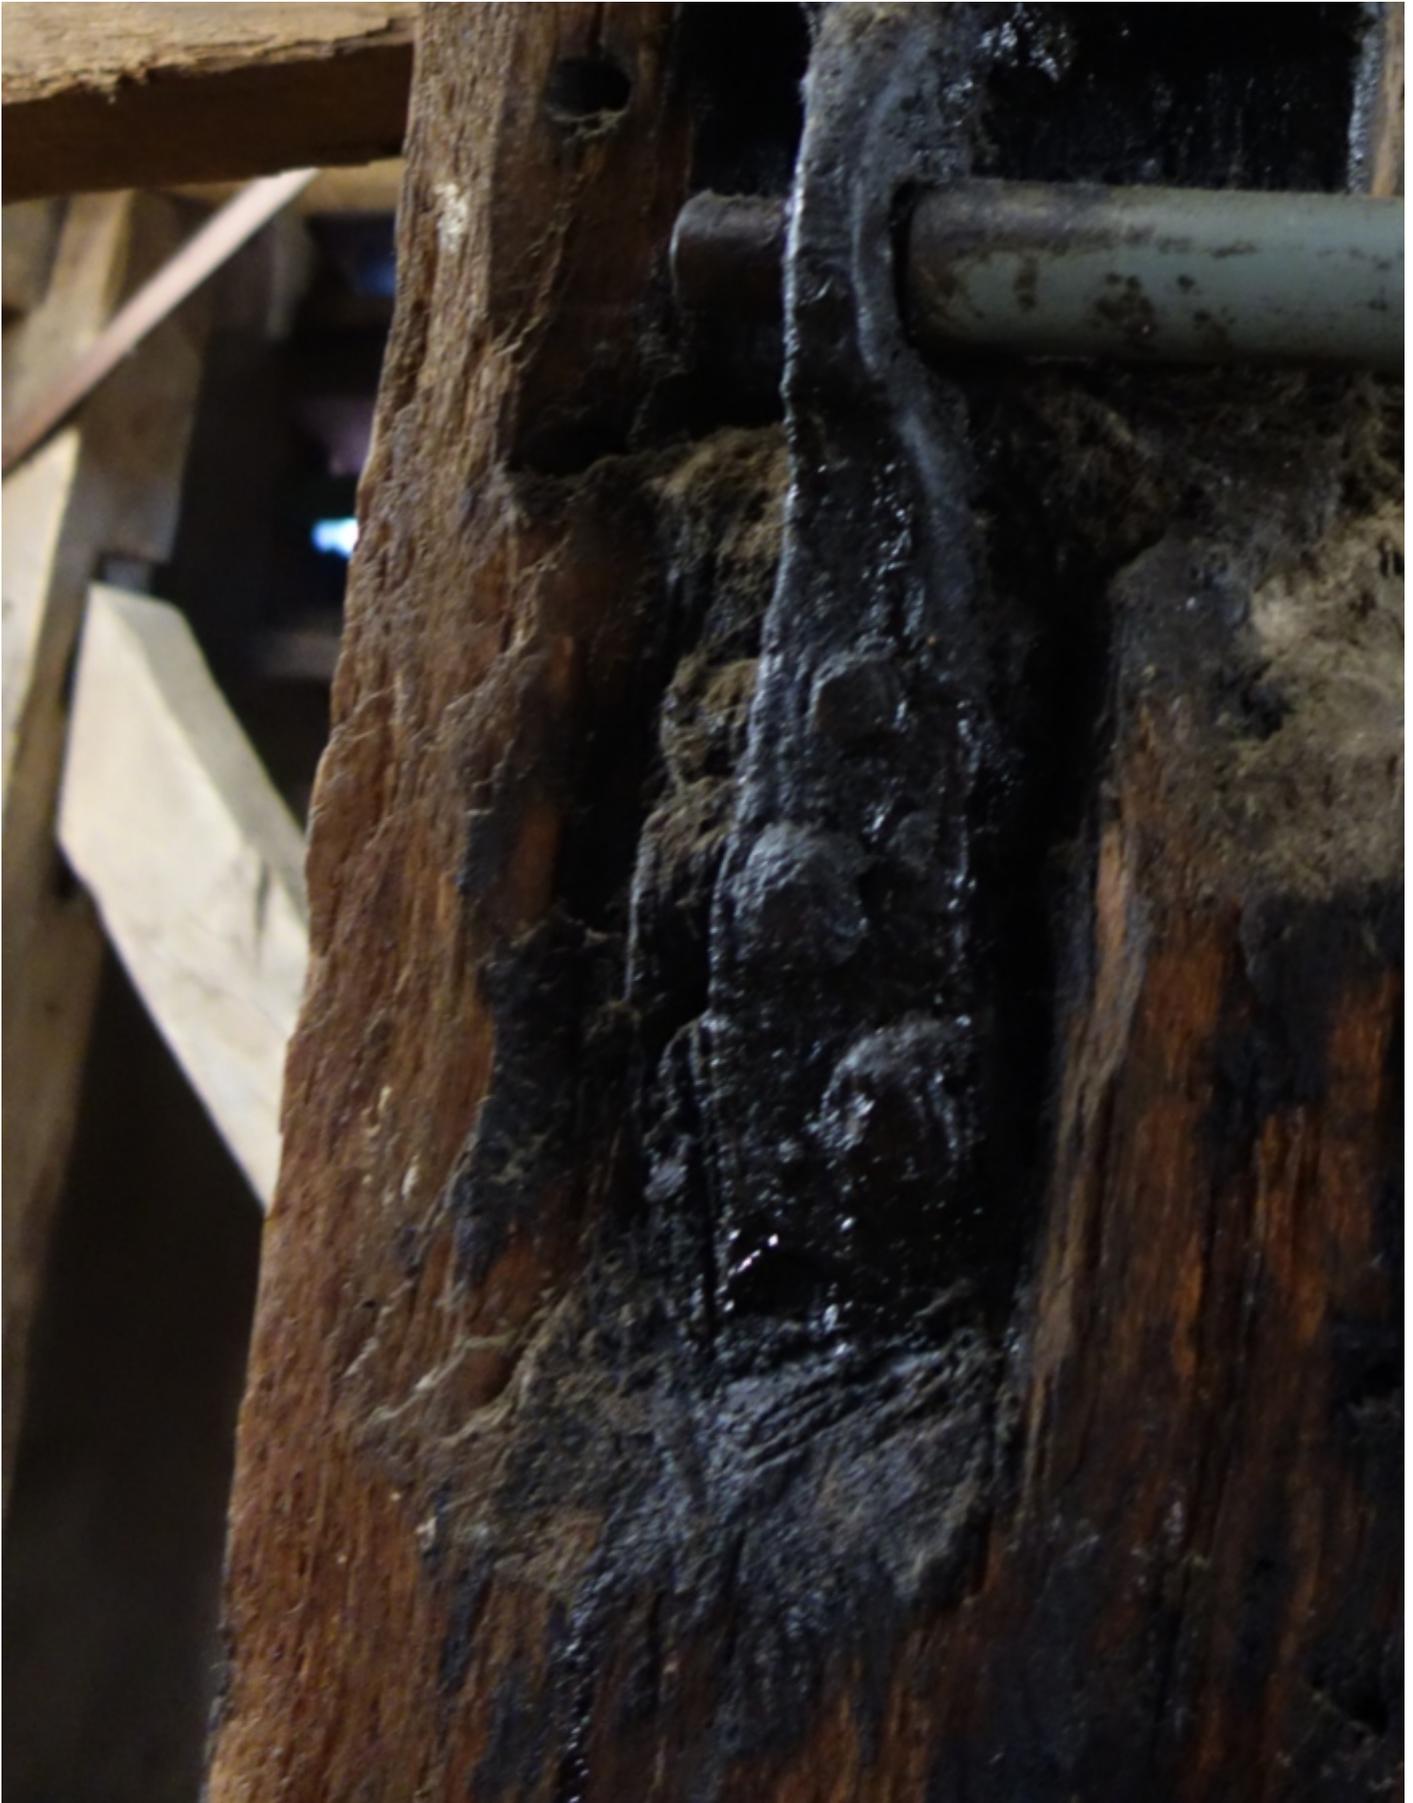
Bei einer Glockenwartung war entdeckt worden, dass einige Holznägel aus dem mehr als 300 Jahre alten, hölzernen Innenausbau herausgefallen waren. Da damit ein Kraftschluss der Balken nicht mehr gewährleistet war, durfte fortan nicht mehr geläutet werden, dann jedes Läuten versetzt den Glockenstuhl in deutliche Schwingungen.

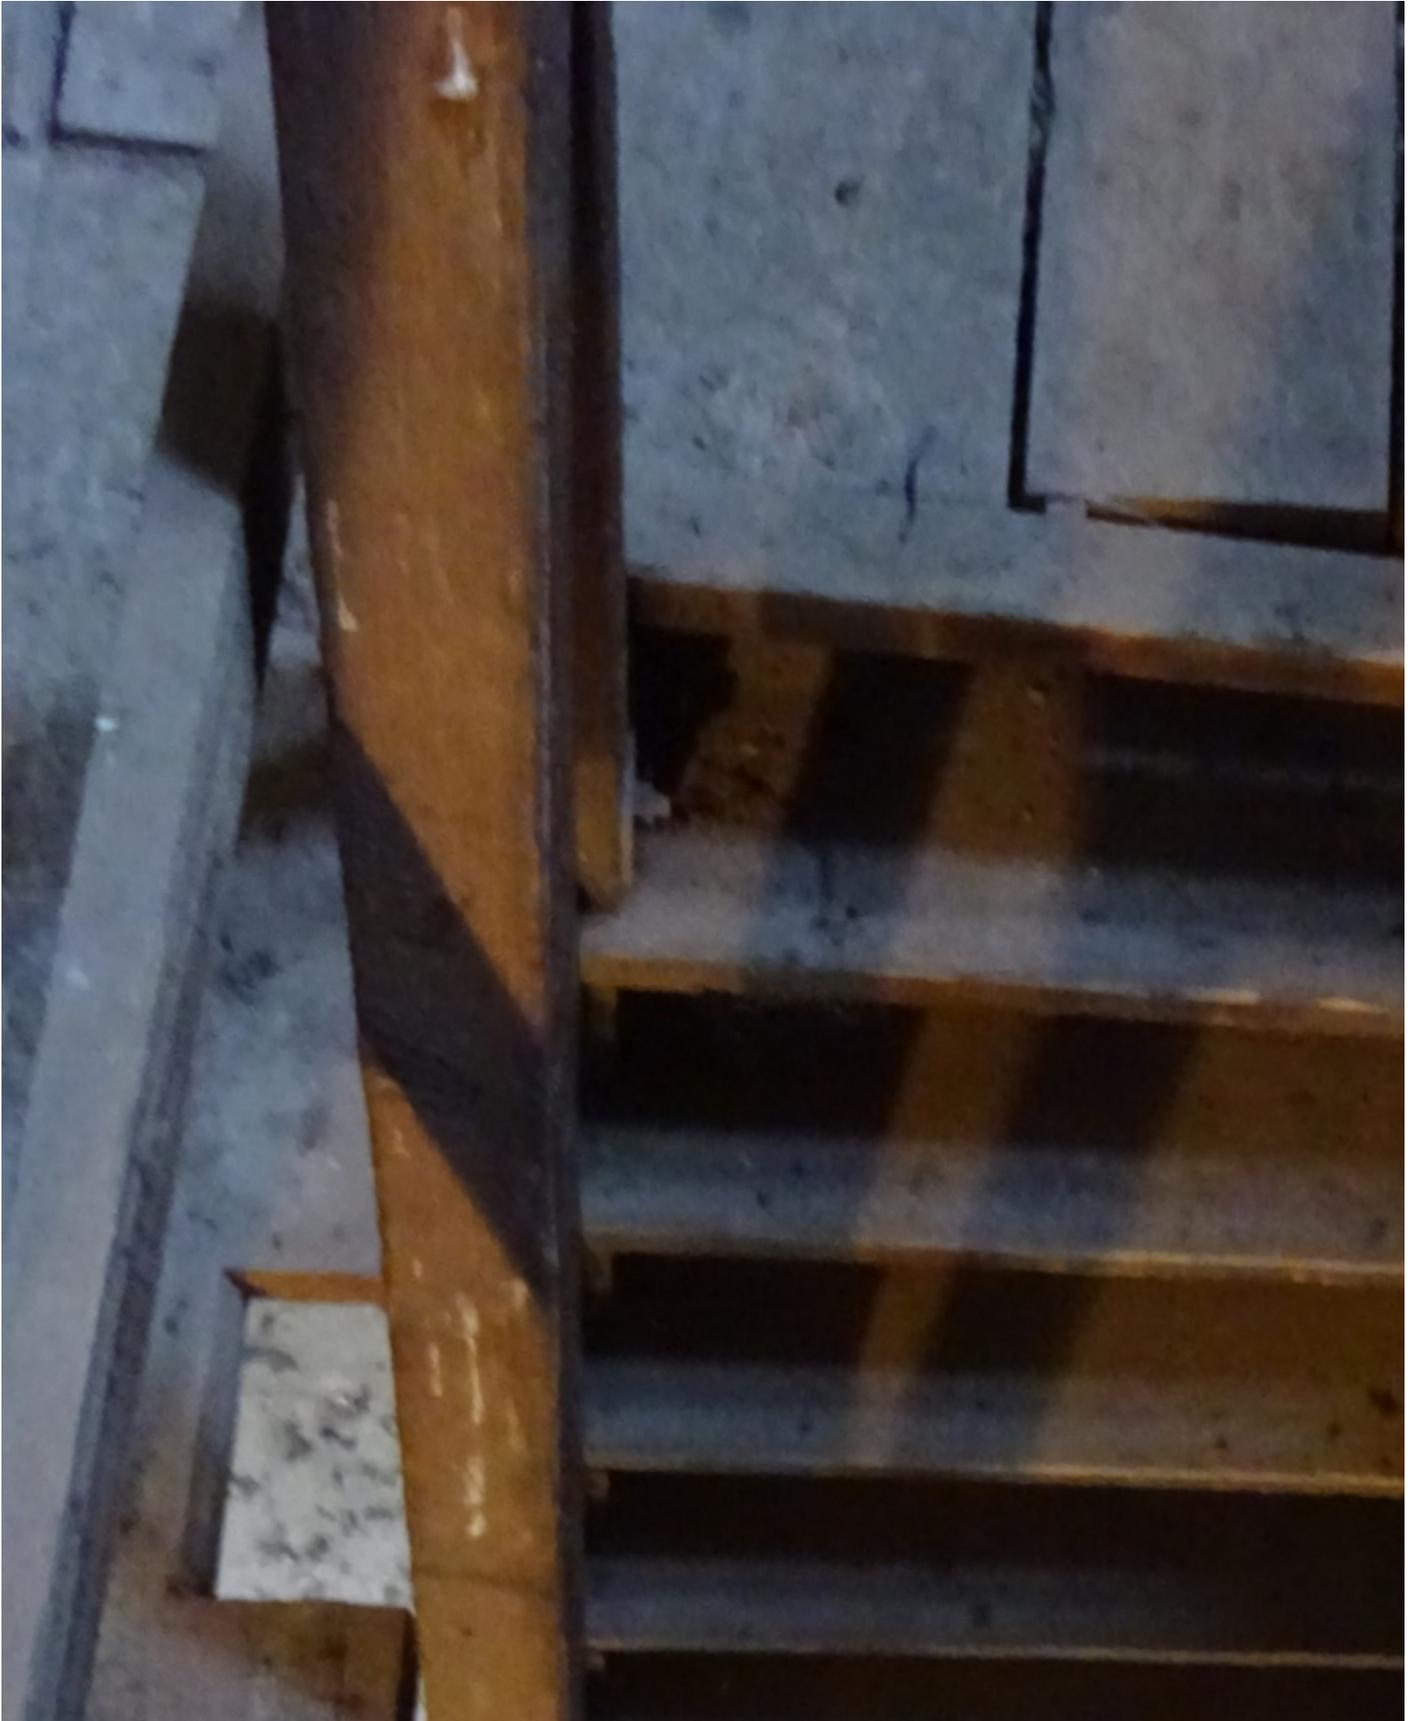
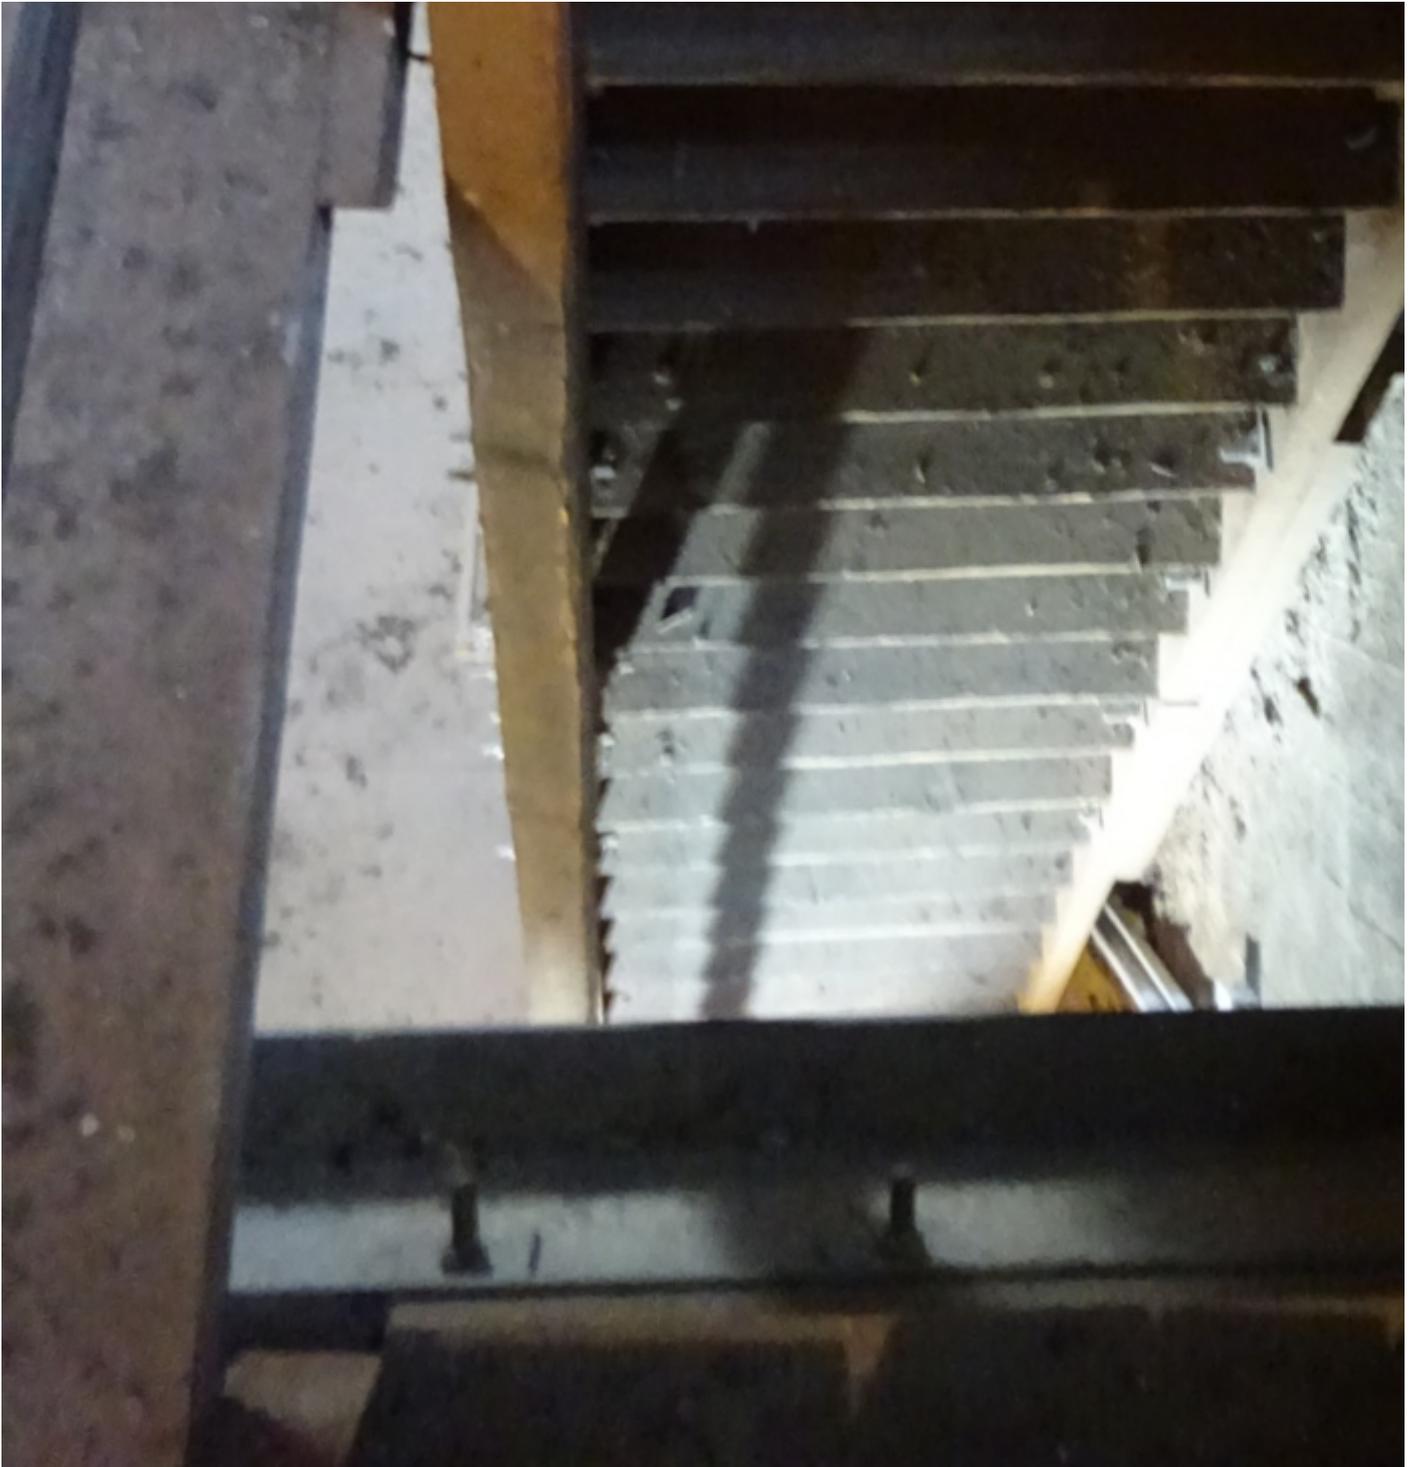
Doch jetzt zeigt sich in der klanglosen Durststrecke ein Ende. Anfang des neuen Jahres soll es endlich mit den notwendigen Reparaturarbeiten losgehen. Warum es alles so lange dauerte, lag an der Komplexität des Schadens. Als erstes musste das heute als hochgiftig klassifizierte Holzschutzmittel, mit dem in den 1960er Jahren der gesamte Innenausbau samt Glockenstuhl vorsorglich imprägniert worden war, dekontaminiert werden. Diese Arbeiten erledigte ein Spezialunternehmen.

Erst dann konnte ein Innengerüst aufgebaut werden, das die technischen Untersuchungen zur Statik erlaubte. Und da jedes einzelne Gerüstteil von Hand durch kleine Luken und enge Treppen hinauf gezirkelt werden musste, dauert auch das alles viel mehr Zeit als bei einer normalen Baustelle. Das erste Jahr verging!

Nunmehr aber soll es losgehen! Insgesamt wird der aus schweren Eichenbalken bestehende Glockenstuhl, der nach Stadtbränden in der zweiten Hälfte des 17. Jahrhunderts neu errichtet wurde, grundlegend saniert. Ermüdete alte Balken und Verzimmerungen werden mit neuem, gut abgelagertem Eichenholz ausgetauscht.

Um die Schwingungen im gesamten Glockenstuhl statisch günstiger zu verteilen, wird dieser zudem etwas angehoben. Verrostete Gewindestangen in der Glockenaufhängung werden durch Stangen aus Edelstahl ersetzt, Treppenpodeste und –geländer werden repariert und/oder zum Teil erneuert und – nicht zu vergessen – in dieser Bauzeit müssen die Glocken natürlich gesichert werden.
